GERAARDSBERGEN
SINT-BARTHOLOMEUSKERK
ARCHEOLOGISCH
ONDERZOEK

FENIKX bvba

GER-11-SBK

Naar aanleiding van de installatie van een nieuw verwarmingssysteem is een archeologisch onderzoek uitgevoerd in de Sint-Bartholomeuskerk in opdracht van de kerkfabriek. De werken zijn uitgevoerd in januari-februari 2011 door Marjolein Deceuninck van Fenikx bvba in samenwerking met Thomas Pieters van Ruben Willaert bvba.

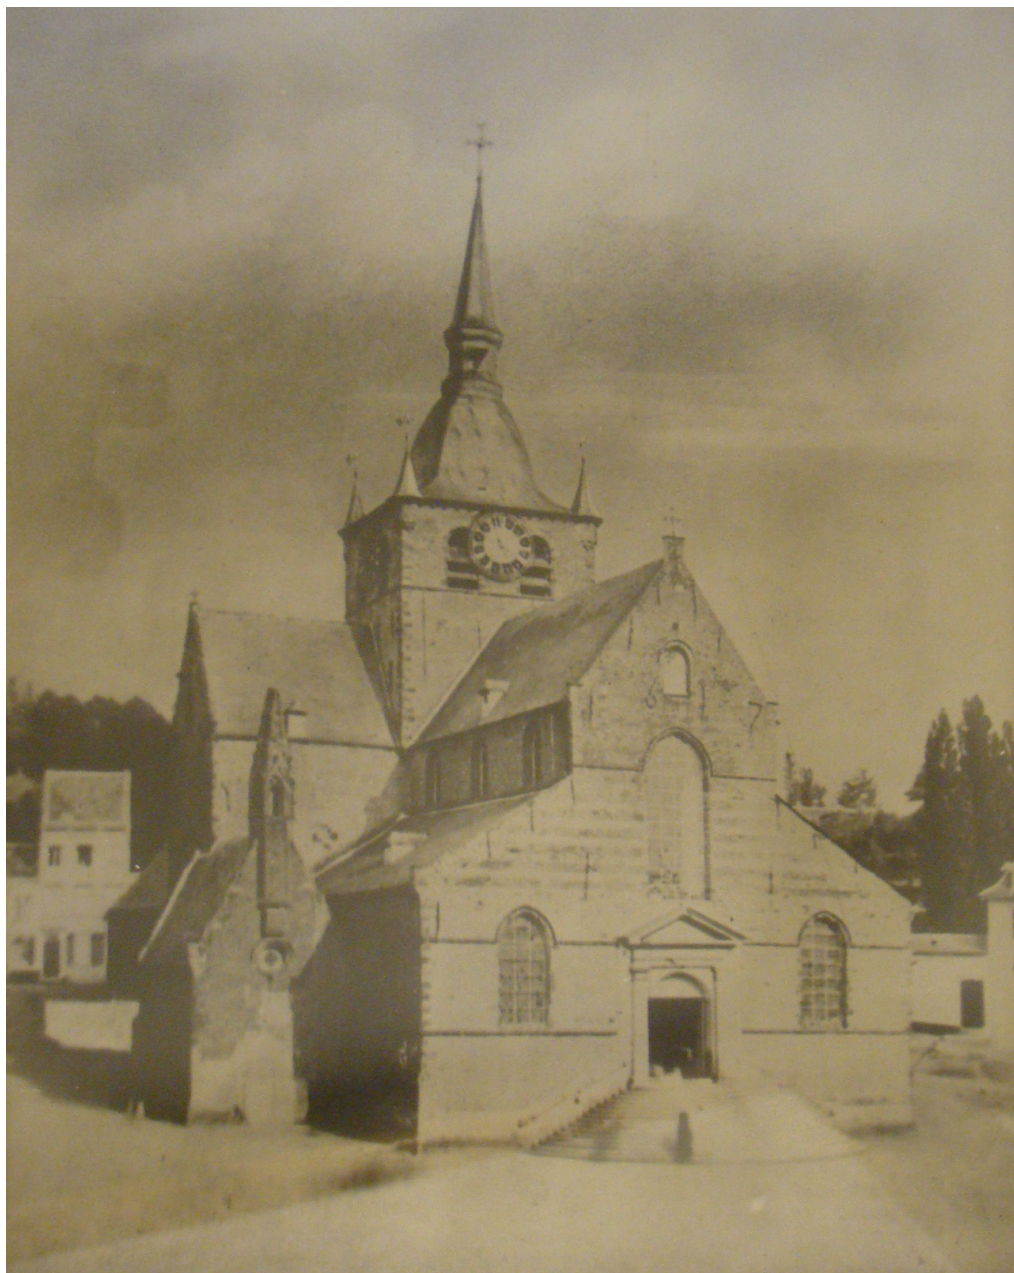
Foto van de kerk, voor 1880 (foto afkomstig uit de dekenij)

pagne grondig verhoogd. In ieder geval zijn de verbouwingen ingrijpend geweest, te oordelen naar de foto van voor 1880. In de jaren '60 is een nieuwe verwarming geplaatst.² Bij de graafwerken wordt melding gemaakt van 'zeer vele geraamten' maar het is niet duidelijk of deze in situ zijn aangetroffen. In de Rozenkranskapel zijn wel vier skeletten in situ gevonden. Aan de NW pijler van het transept zijn 60 cm onder het huidige vloerniveau twee witte en één zwarte tegel gevonden (dit zou het vorige, barokke vloerniveau kunnen zijn gezien dit niveau overeenstemt met het niveau van de calvariekapel). Op de foto lijken ze mogelijk in situ te liggen maar de foto is niet gedetailleerd genoeg om daarover zekerheid te bieden. Er wordt gesteld dat de pijler bewerkt is tot 85 cm onder de huidige vloer, om dan te concluderen dat dit het niveau van de eerste vloer is. Tijdens deze werken zijn twee grafzerken, een koperen munt (een vervalsing?) en een ijzeren passer gevonden.

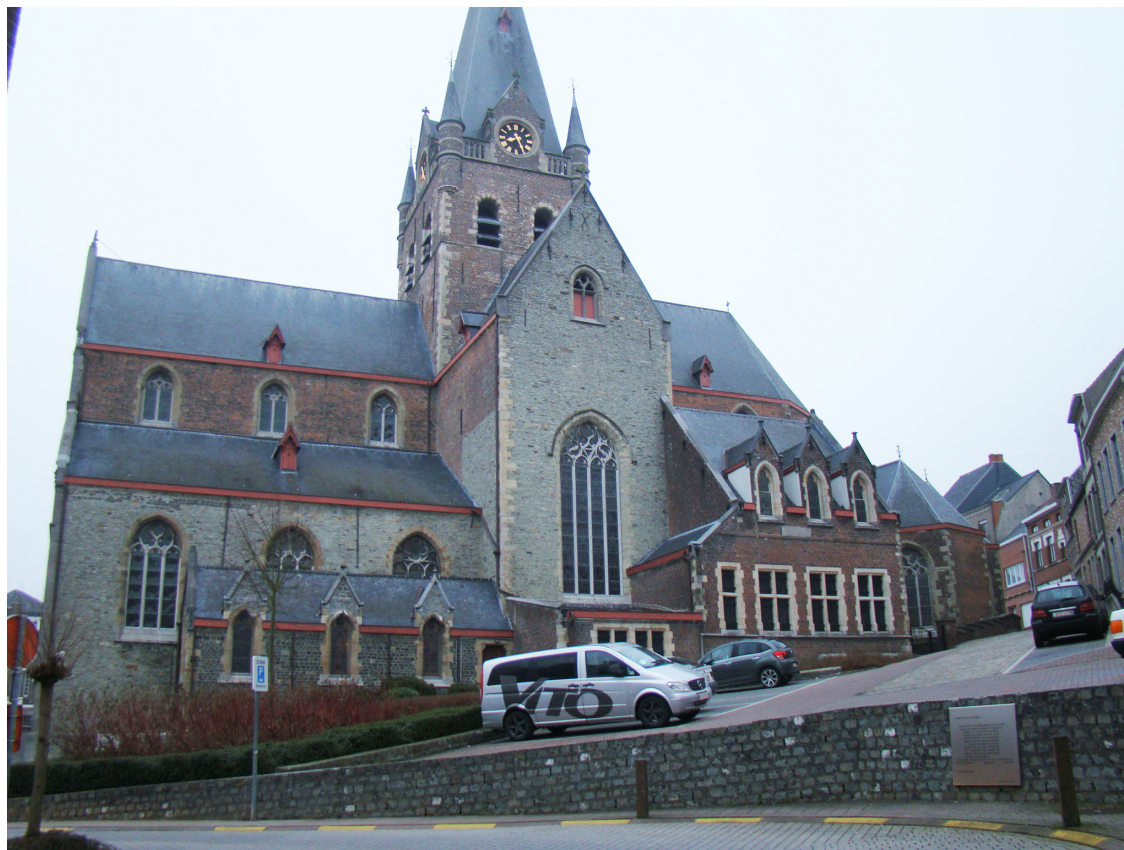
Zuidzijde van de kerk, waarbij de helling goed zichtbaar is

De Sint-Bartholomeuskerk is gelegen aan de voet van de steilste helling van de Oudenberg, een getuigenheuvel die deel uitmaakt en tevens het hoogste punt is van de heuvelruggen die de Brabantse Kam vormen. De afwisseling van zand- en kleilagen in de bodem conditioneert het bestaan van bronniveaus alsook het voorkomen van specifieke vormen van massatransport zoals verglijdingen en grondverschuivingen.³

Door het niveauverschil op de helling zijn aanzienlijke ophogingen noodzakelijk geweest om een geëgaliseerd niveau te verkrijgen waarop gebouwd kon worden. Mondelinge bronnen melden dan weer dat het oostelijk deel van de kerk in de helling is gebouwd en dat daarbij een deel van de heuvel is uitgehakt.

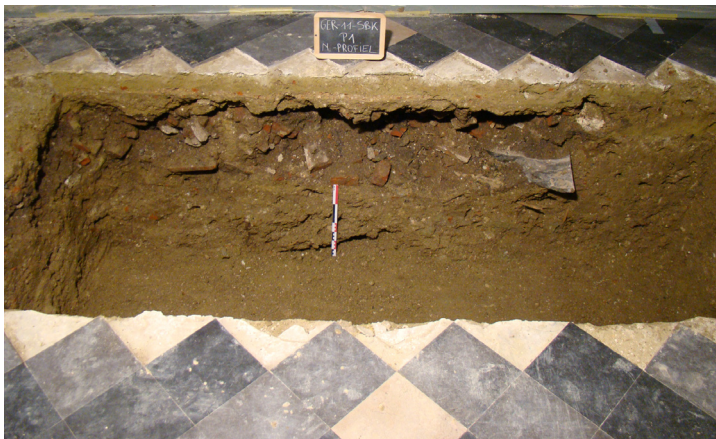
Noordprofiel van put 1

De huidige natuurstenen vloer ligt op een kalkmortelbed met daaronder een laag groenig zand van ongeveer 6 tot 8 cm dik. Daaronder is een compacte bruine zandige laag aangetroffen met baksteen- en kalkmortelinclusies. In het noord-, oost- en zuidprofiel is vervolgens een zeer heterogeen los puinpakket aanwezig met grote fragmenten baksteen, kalkmortel en natuursteen. De rest van de uitgegraven grond bestaat uit een tamelijk compact maar onstabiel bruin lemig zandpakket met veel baksteen, kalkmortel en botmateriaal. Deze onderste laag is een ophogingspakket dat eveneens in de overige putten is aangetroffen.

In het oostprofiel bevindt zich een tamelijk rechthoekige kuil (S1) met een ge-laagde vulling.

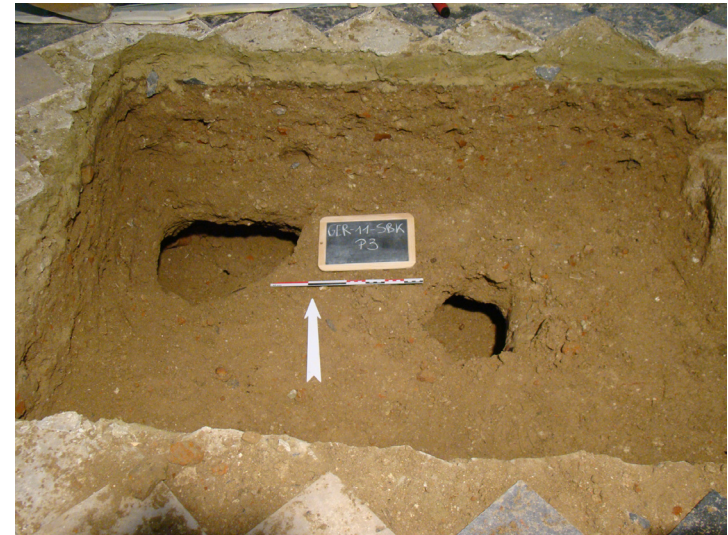
In het ophogingspakket van de kerk zijn talrijke en plaatselijk vrij grote 'holtes' aanwezig, die - gezien de ligging van de kerk op de helling van de Oudenberg - mogelijk worden veroorzaakt door verglijdingen of grondverschuivingen.

Holtes tijdens het uitgraven van put 3

Dat een stabiele ondergrond verkrijgen geen sinecure is, mag blijken uit de talrijke en vaak grote holtes die aan het licht zijn gekomen tijdens de opgraving. In het kanaal tussen put 2 en put 3 is een muurfragment aangetroffen waarvan de functie niet duidelijk is.

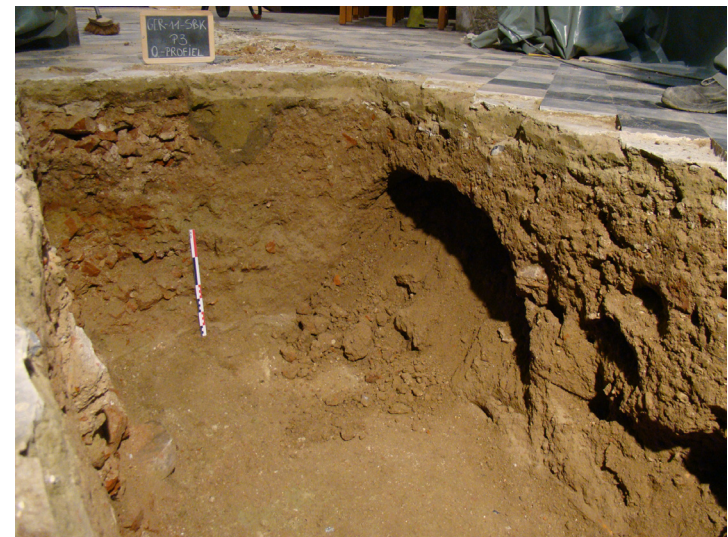
De stratigrafie van put 3 bestaat onder de tegelvloer en het zandbed hoofdzakelijk uit het ophogingspakket dat ook in de overige putten is aangetroffen. Ook hier is veel verspit botmateriaal in de onderste laag teruggevonden. In de noordoosthoek is een grote kuil (S2) met vrij rechte wanden die volledig met grof puin is gevuld. In dit pakket is een groot blok bewerkte blauwe hardsteen gevonden. Naast S2 is in het oostprofiel nog een kleine kuil (S3) aanwezig die onderaan met donkergroen en erboven met lichtgroen zand is opgevuld.

Zuidoosthoek van put 3 met een zeer onstabiel ophogingspakket

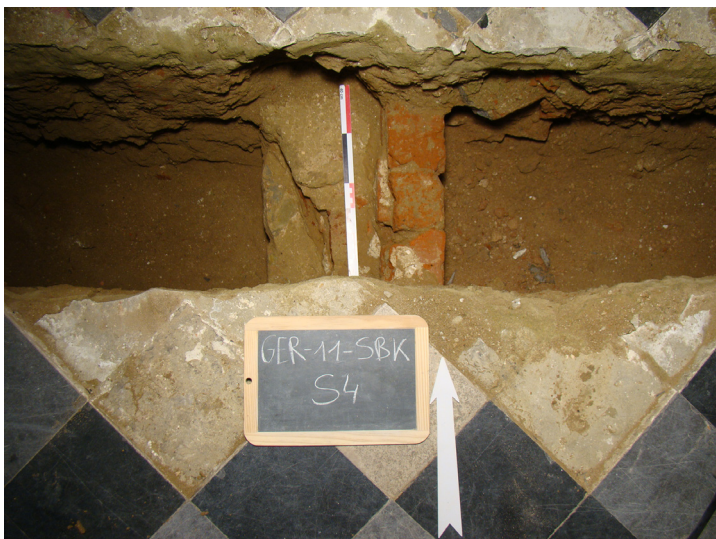
In het kanaal tussen put 2 en 3 is een smal muurfragment (S4) met een noord-zuid oriëntatie aanwezig, bestaande uit Doornikse kalksteen onderaan, met er naast een steens muurtje in baksteen. Door de beperkte zichtbaarheid van het fragment (kanaal is slechts 40 cm breed), is een interpretatie zeer hypothetisch. Het fragment lijkt te klein om een kettingmuur te zijn maar mogelijk is het een fragment van een voorloper van de huidige kerk.

Bovenaanzicht van S4

Muurfragment (fundering?) met onderaan natuursteen (waarschijnlijk Doornikse kalksteen) en erboven en ernaast baksteenmetselwerk. De baksteen komt 25 cm hoger dan de natuursteen (vanaf TAW punt). De lengte van de bakstenen is niet zichtbaar. Het baksteenmetselwerk is niet verzorgd uitgevoerd. Een interpretatie is niet mogelijk omdat er te weinig zichtbaar is.

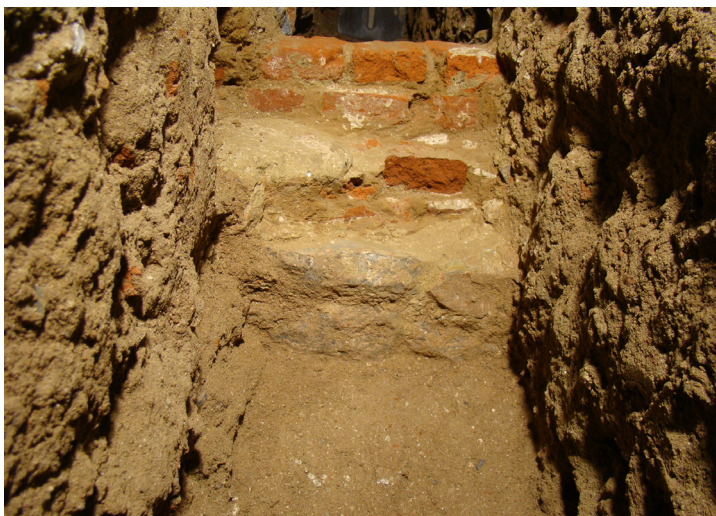
S4, zicht op de westzijde

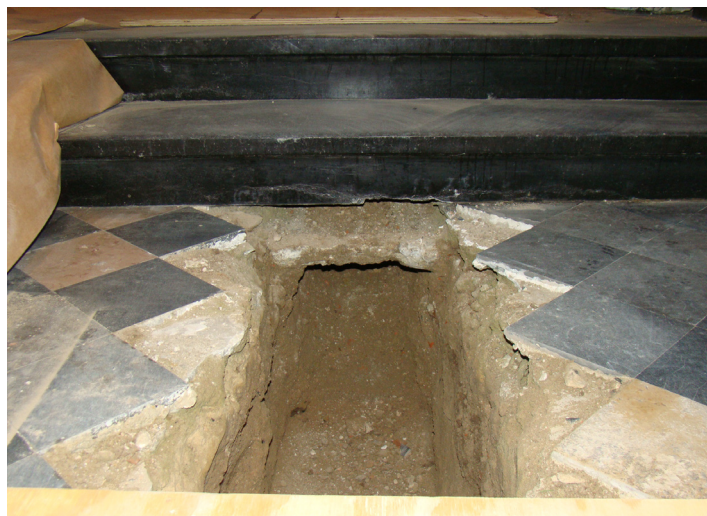
Bij het uitgraven van de kanalen blijkt dat er onder de treden tussen benedenkerk en kooromgang geen fundering aanwezig is. Althans niet zichtbaar in het kanaal, mogelijk is er aan weerszijden van de trap een fundering aanwezig maar die loopt in ieder geval niet onder de volledige treden door.

Kanaal tussen put 1 en put 4: geen fundering onder de trede tussen benedenkerk en kooromgang

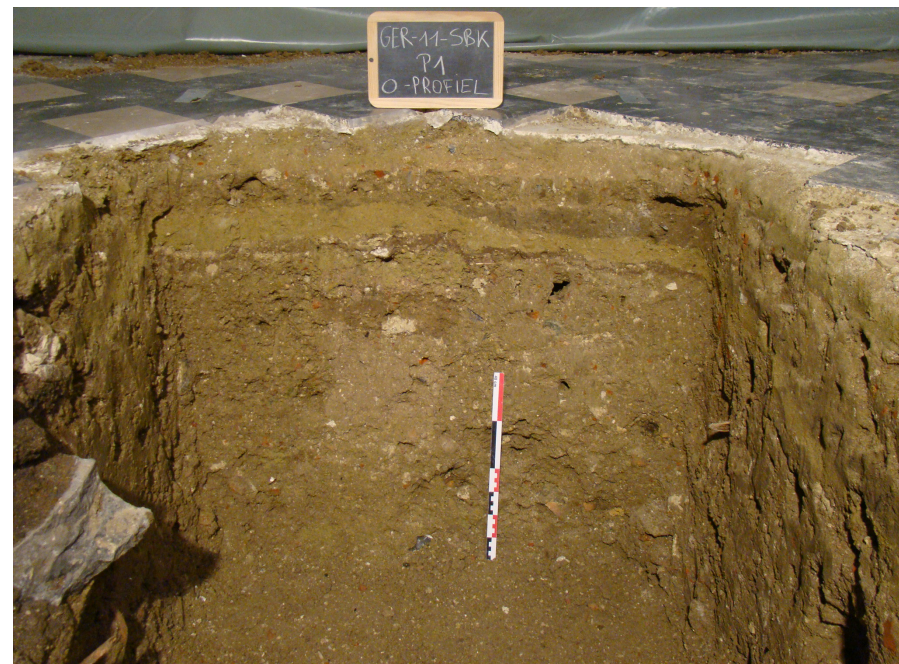
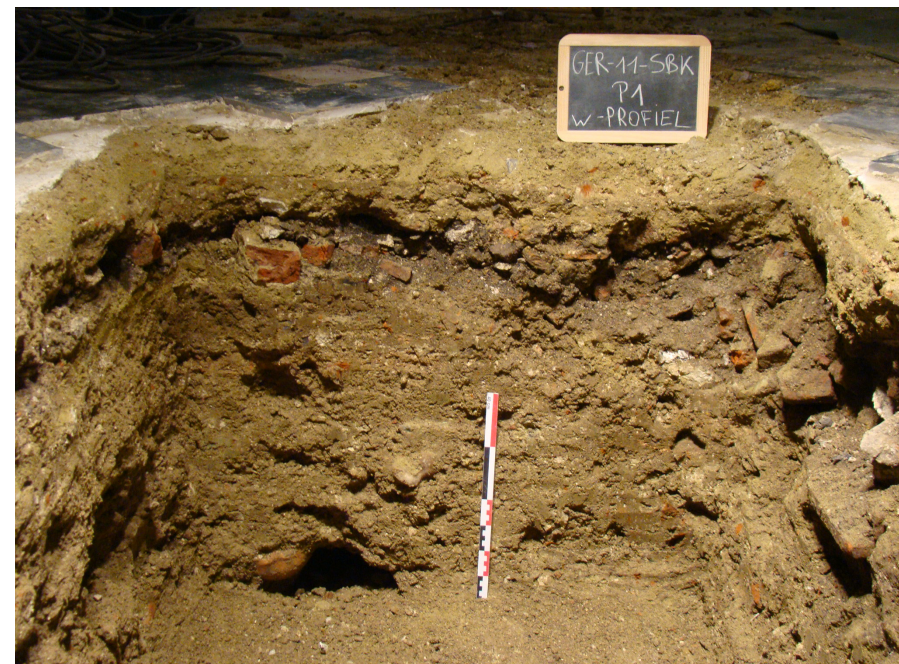
GER-11-SBK PUT 1 Schaal: 1/20

1. Tegelvloer in natuursteen op kalkmortelbed
2. Zandbed van de tegelvloer
3. Compacte bruine zandlaag met baksteen- en kalkmortelspikkels en brokjes
4. Zeer los, lichtzwart puinpakket met grote stukken baksteen, kalkmortel en natuursteen
5. Tamelijk losse, groen zandige laag
6. Idem 3 maar minder compact

7. Idem 5
8. Idem 6
9. Idem 10
10. Compact lemig zand met veel baksteen- en kalkmortelbrokken en brokjes, veel botmateriaal
11. Dunne lens baksteengruis
- S1. Kleine, tamelijk rechthoekige kuil met gelaagde vulling

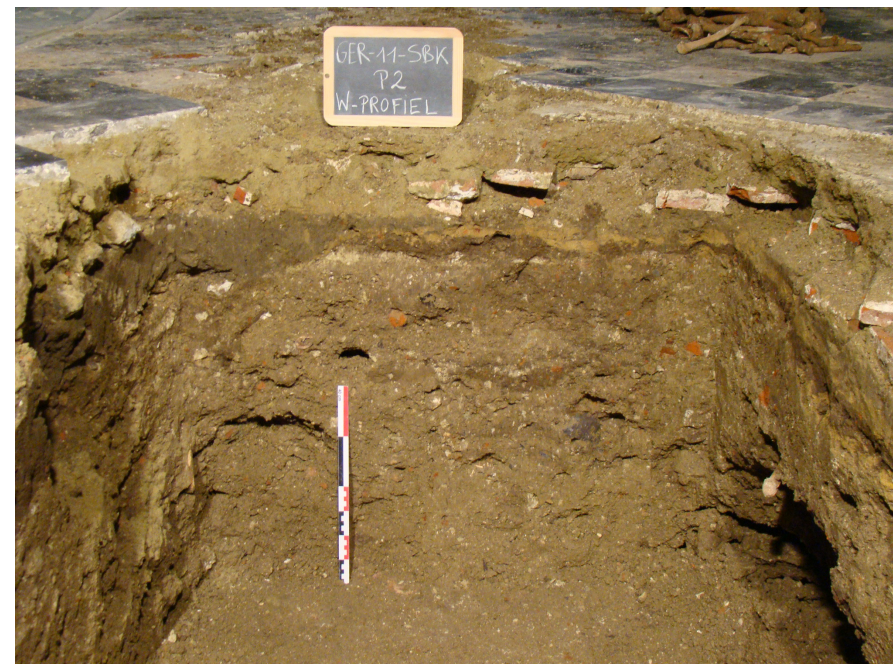
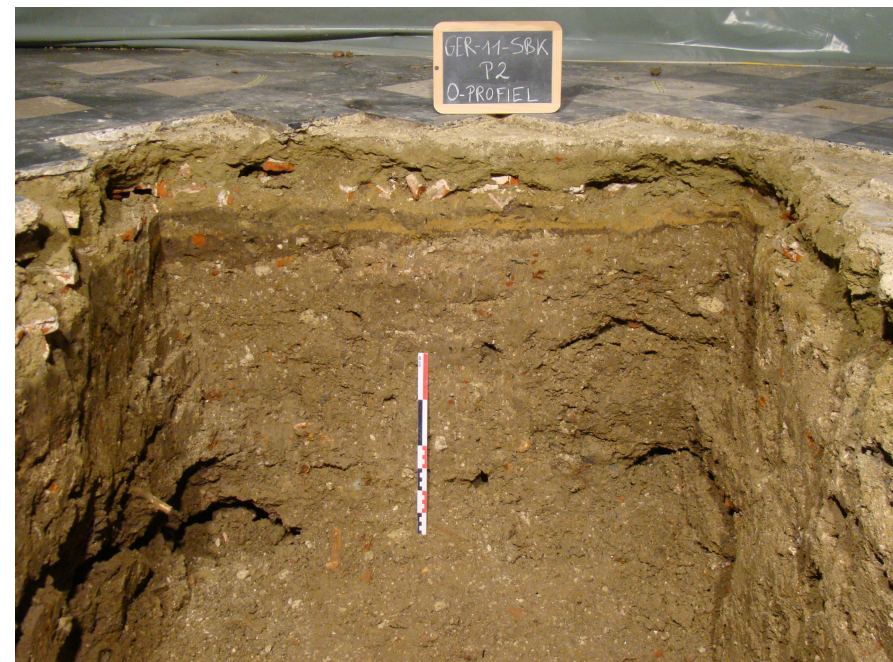
1. Tegelvloer in natuursteen op kalkmortelbed
2. Zandbed van de tegelvloer: groenig zand, tamelijk compact met kalkmortelbrokjes met daarin horizontaal gedeponeerde restanten van een vloer in gebakken tegels
3. Tamelijk compact donkerbruin zandig pakket met lichtbruine lenzen en baksteen-, kalkmortel- en houtskoolspikkels
4. Losse lichtbruine zandlens met baksteen- en kalkmortelbrokjes
5. Sterk heterogeen lemig zandpakket, zeer onstabiel, met veel baksteenbrokken, tegels, leisteel en botmateriaal

In put 2 is het zandbed onder de huidige tegelvloer gemiddeld 20 cm dik met daarin een laag tegels als stabilisatie/egalisatie. De rode tegels in gebakken klei zijn 12,3 x 12,3 cm groot en 2 cm dik. Het is niet duidelijk of dit een oudere vloer van de kerk is.

Onder de laag zand bevindt zich een tamelijk compact donkerbruin zandig pakket met enkele lichtbruine lenzen. De onderste laag is hetzelfde ophogingspakket als in put 1. In het noordprofiel is duidelijk te zien dat het ophogingspakket onstabiel is met afkalven van de profielwand tot gevolg.

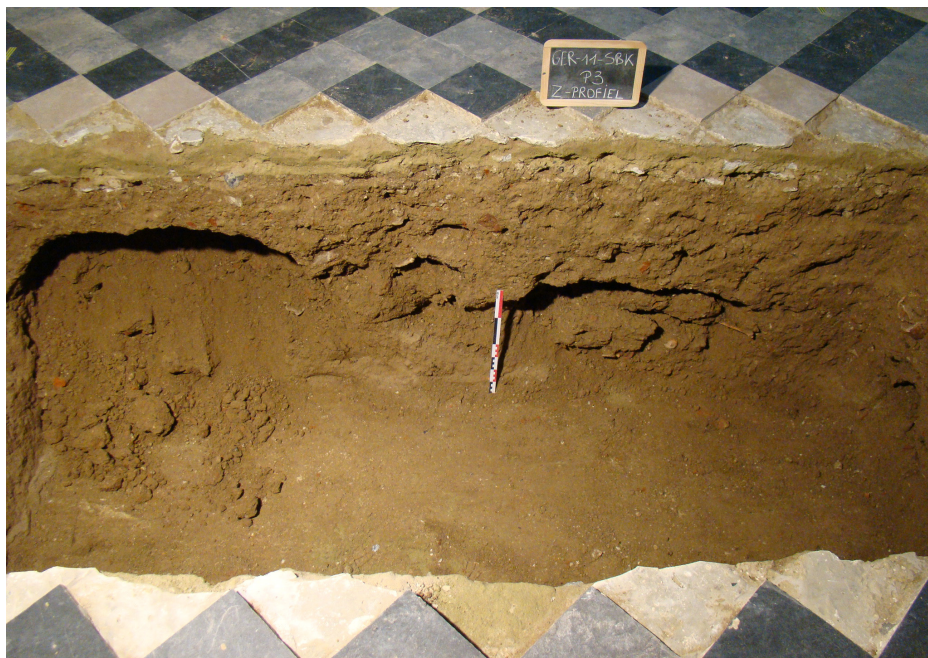
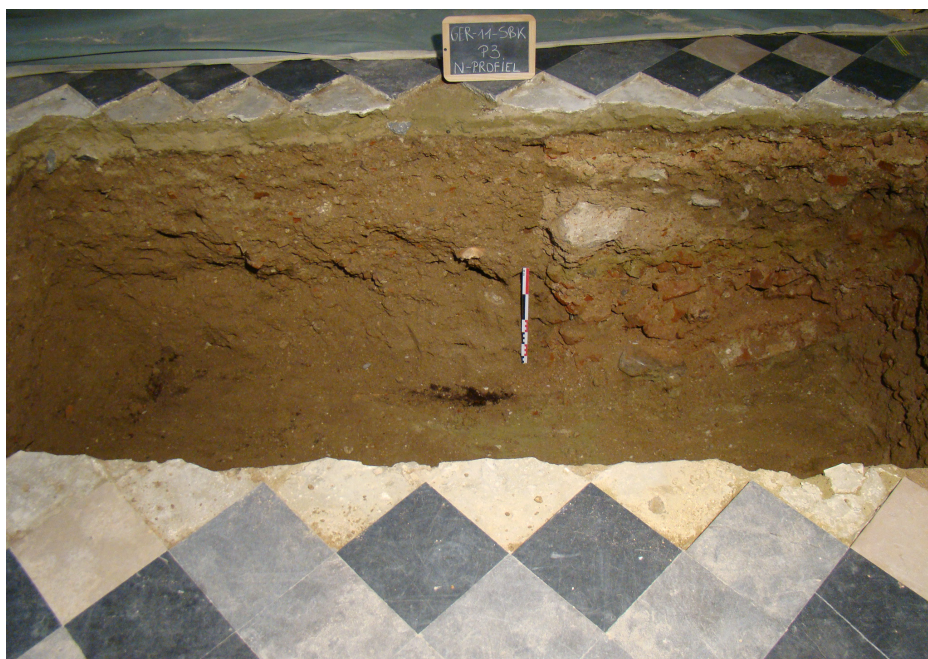
GER-11-SBK PUT 3 Schaal: 1/20

1. Tegelvloer in natuursteen op kalkmortelbed

2. Zandbed van de tegelvloer

3. Heterogeen zandig pakket, tamelijk los en zeer onstabiel, met veel baksteenbrokjes, kalkmortel, natuursteen en bot

S2. Grote, rechtwandige kuil met een grof puinpakket met grote brokken baksteen, natuursteen, grote kalkmortelinclusies en een stuk bewerkte blauwe hardsteen

S3. Kleine kuil, lijkt een leidingkanaal, gevuld met twee lagen zand: groenig zand onderaan en beige zand bovenaan, weinig inclusies

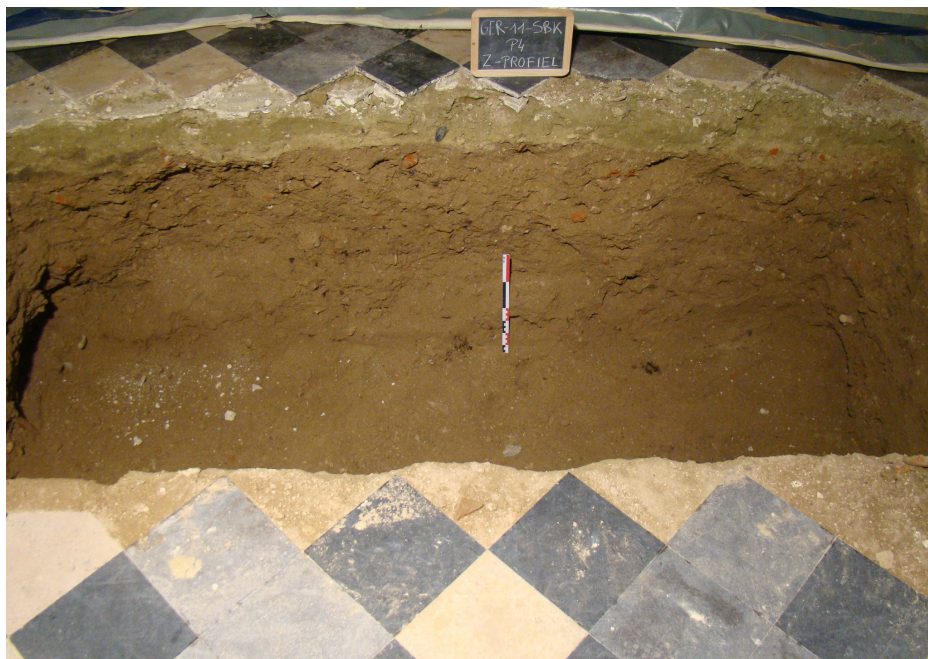
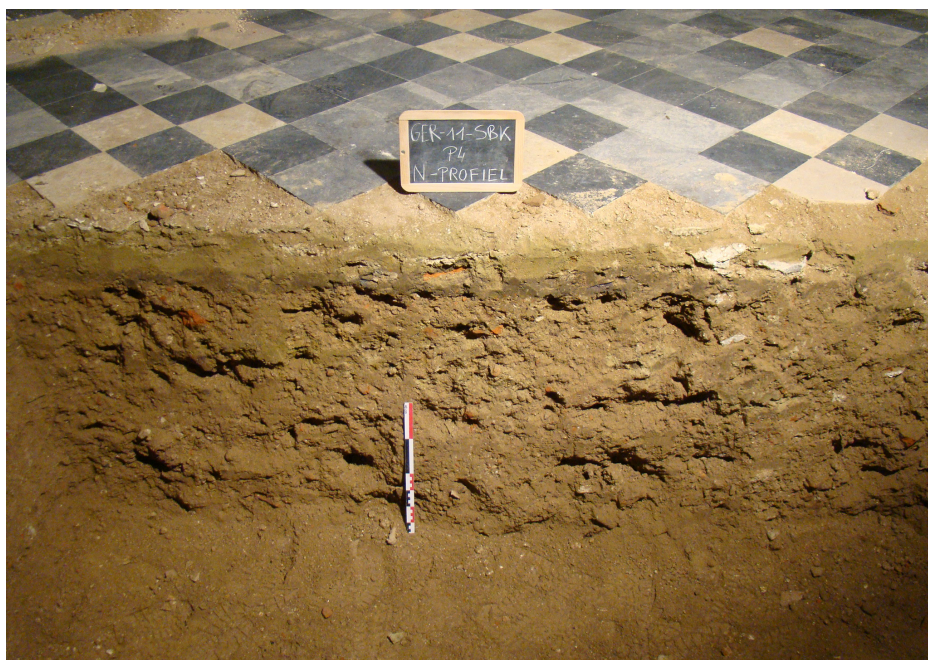
GER-11-SBK PUT 4 Schaal: 1/20

1. Tegelvloer in natuursteen op kalkmortelbed
2. Zandbed van de tegelvloer: groenig zand, tamelijk compact met kalkmortelbrokjes
3. Compact donkerbruin zandig pakket met baksteen- en kalkmortelbrokjes, leisteenfragmenten en houtskoolspikkels
4. Heterogeen bruin zandig pakket, tamelijk los en zeer onstabiel, met veel baksteenbrokjes, kalkmortel, natuursteen en bot
5. Tamelijk losse, rozig bruine zandige laag met veel kalkmortel (brokjes, stukjes pleisterlaag en lijstwerk)

In put 4 bestaat de stratigrafie bijna volledig uit het ophogingspakket, met enkel in de noordoosthoek een laag (die zich uitstrekt tot in het kanaal naar put 1) bestaande uit los, rozebruin zand met veel kalkmortel (stukjes pleister, afwerking en lijstwerk).
